## 10.12.10 Caso de Estudio : Goldhanger, Maldon, Essex (GB)

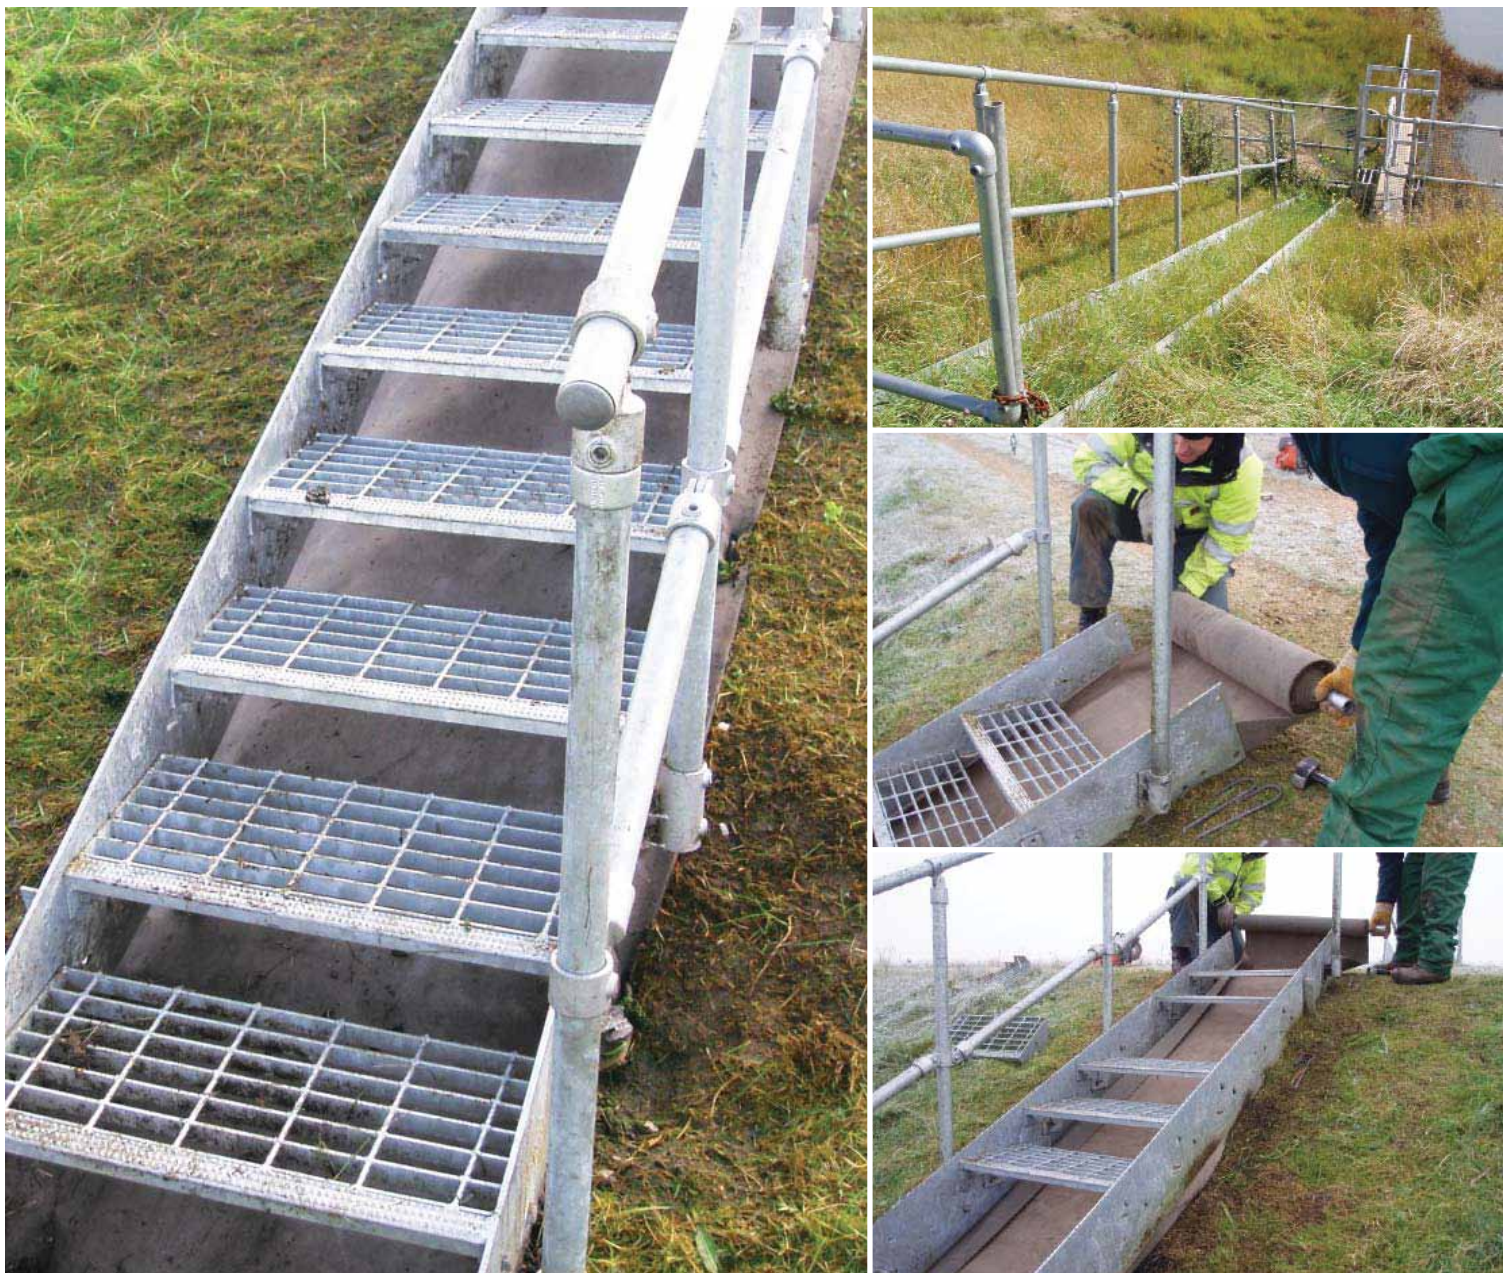
En diciembre de 2010, la manta de hormigón se utilizó en una prueba para inhibir el crecimiento de la vegetación bajo la escalera metálica de un dique de protección. La escalera proporcionaba a la Agencia Mediambiental (EA) un acceso seguro a la esclusa y cuarto de bombeo de la coronación del dique de protección. Los peldaños estaban contruidos con TRAMEX, de tal forma que permitían el crecimiento de la vegetación por debajo, lo que implicaba un mantenimiento adicional para mantener limpia de obstrucciones la escalera.

La vegetación no podía ser eliminada mediante recortadoras manuales, y los herbicidas fueron descartados ya que los diques a los que las escaleras daban acceso estaban en zonas de especial protección ambiental (LIC, ZEPA, etc.), así como la proximidad al agua. La decisión que se aceptó para prevenir el crecimiento de la vegetación fué suprimir la superficie bajo la escalera de acceso. Se consideró la colocación de una lámina de geotextil tradicional, pero fue descartada ya que los rayos UV la hubieran degradado, y no hubiera proporcionado una solución a largo plazo. En su lugar se eligió una lámina de CC5 por su durabilidad climática y estabilidad a los rayos UV. La manta se instaló con rapidez, retirando provisionalmente algunos peldaños, y desenrollando un rollo pequeño, de 10 m2 hasta el pie del dique. Esta solución resultó ventajosa, ya que no fue preciso retirar completamente los peldaños, lo cual ahorró plazo y evitó la utilización de maquinaria pesada. La Agencia Medioambiental tuvo la ventaja de poder tomar el agua directamente desde la parte trasera del dique para hidratar la manta.

El proyecto fue considerado exitoso, y están considerando aplicar la manta en un gran número de escaleras de estos diques.
