CONCRETE CLOTH™

EJEMPLOS PROTECCIÓN DE TALUDES

21.12.10 Obra: Estación de Alcobendas, Madrid, España

Protección de Taludes con Manta de Hormigón

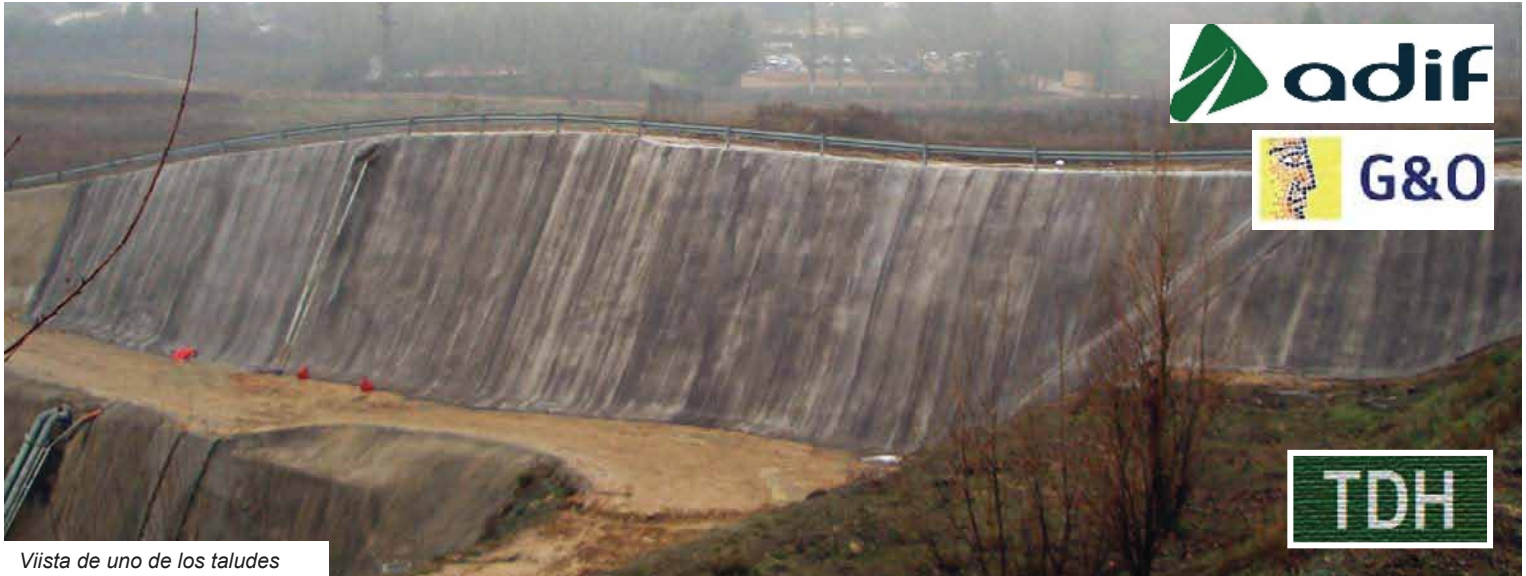
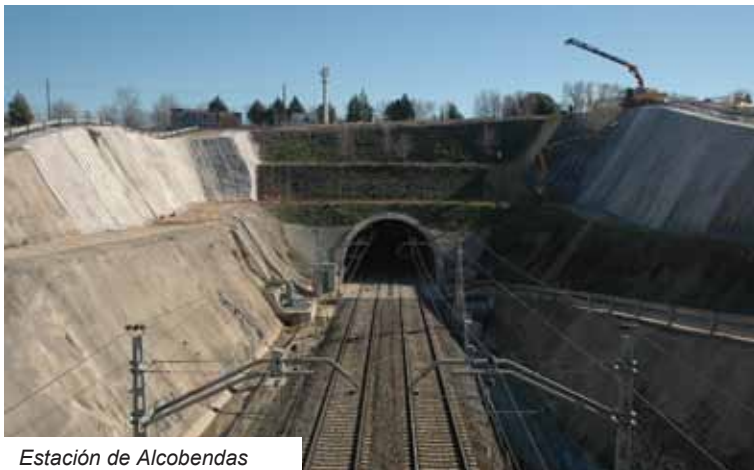
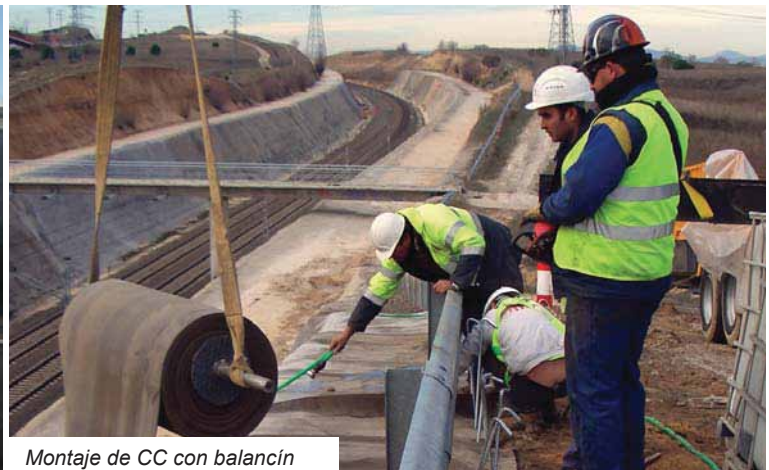
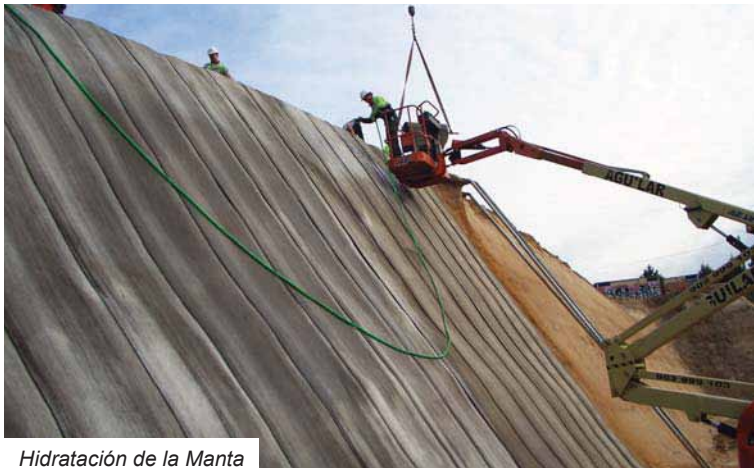
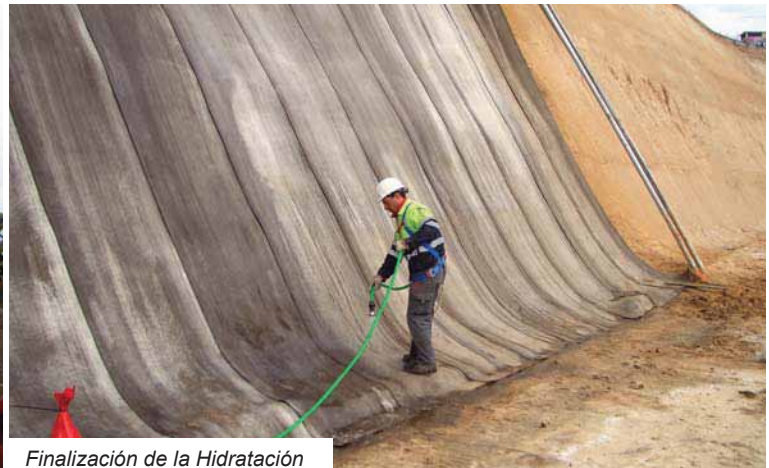
Ejemplo de Demostración de Protección de taludes con CC, Alcobendas (Madrid)

En la línea de cercanías C4, en la entrada del túnel de la estación de Alcobendas (Madrid), tenían desde hace años problemas de erosión e inestabilidades de los taludes de las trincheras del ferrocarril. Además de los problemas de inestabilidad, esta situación provocaba problemas de atarrajamientos en las bombas de achique de la entrada del túnel. Para solucionarlo, tradicionalmente se ha estado utilizando la solución del gunitado.

Los trabajos fueron ejecutados por la empresa Guinovart & Osha, sa, quien contrató a TDH el suministro de la Manta de Hormigón y se ejecutaron 8 días, mientras que la solución del gunitado tradicional hubiera llevado más de 3 semanas y el doble de personal

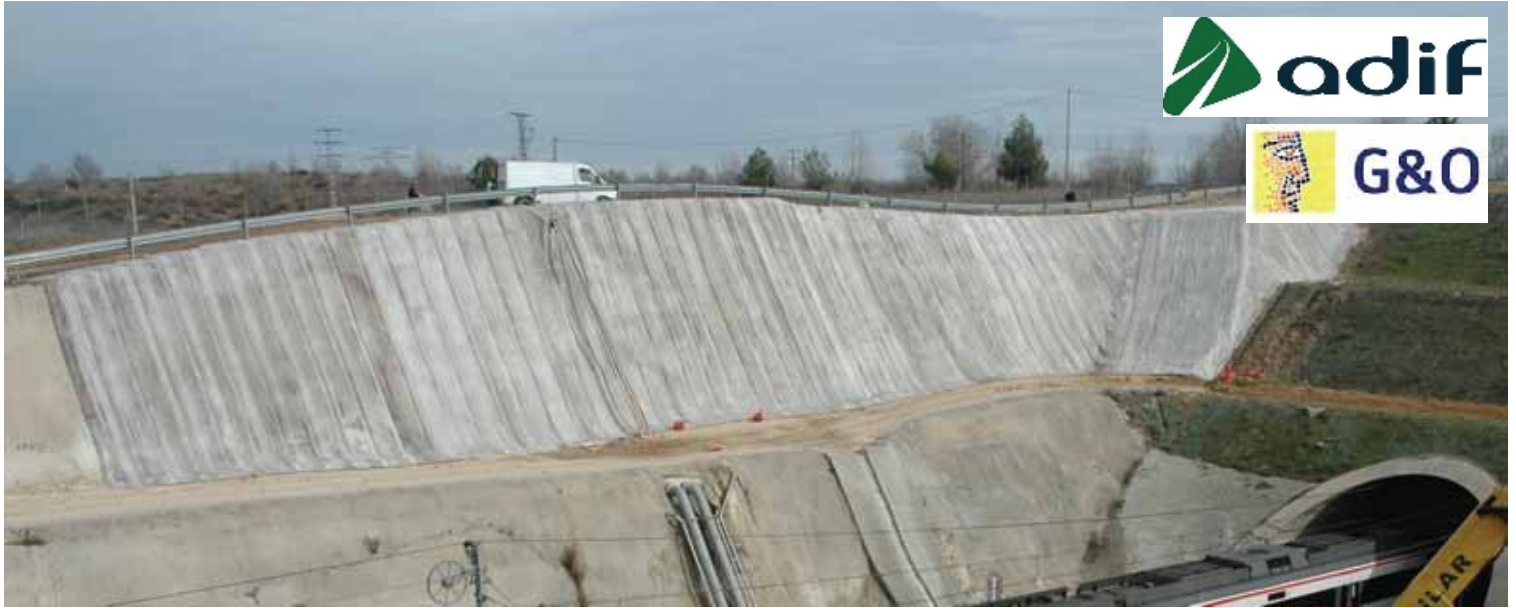
Concrete Cloth (CC) proporciona un sistema muy rápido para directamente aplicar una fina, y uniforme capa protectora de hormigón cubriendo la superficie del talud en todas las condiciones climáticas. CC se fija mediante picas y proporciona una fuerte e impermeable superficie protectora armada con fibras. CC se puede utilizar también junto con anclajes para estabilizar taludes aplicando el mismo sistema de protección de taludes. CC puede usarse también para proteger cárcavas, formación de bajantes y protección de terraplenes.

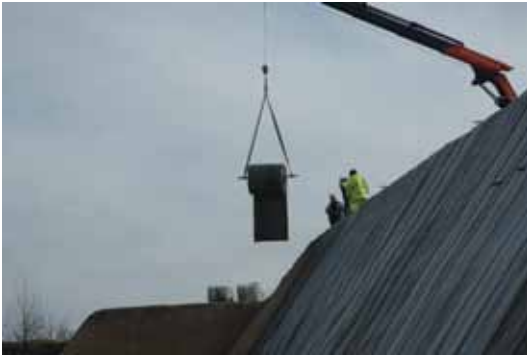
CC5 o CC8 en longitudes de 200 y 125 m2 respectivamente puede ser colocado con un camión pluma. Opcionalmente se puede suministrar en rollos pequeños para aplicaciones manuales.

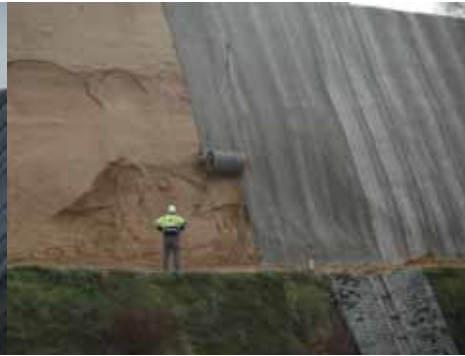
CC se desenrolla desde la cabeza y hacia el pie del talud, solapando las láminas (60-100 mm).

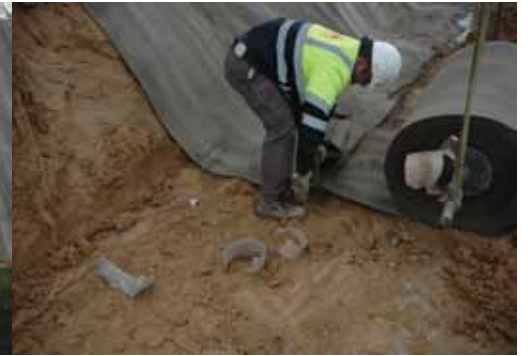
Se corta a la longitud deseada dependiendo del tamaño del talud.

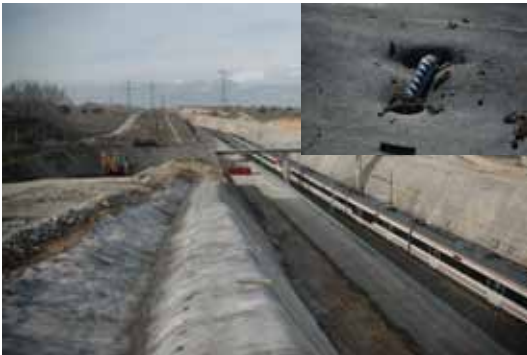
CC se fija con picas hincadas en el terreno. Permite ejecutar simultáneamente la cuneta de guarda. Opcionalmente se pueden utilizar anclajes para mejorar la estabilidad.

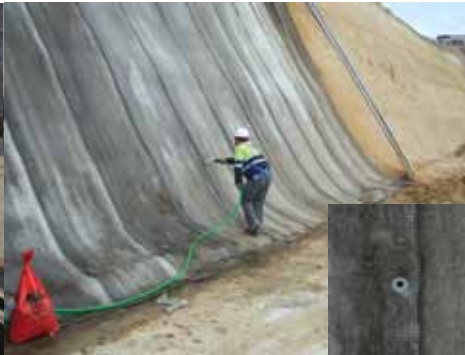
Se hidrata según las instrucciones de montaje, poniendo especial atención a los solapes. Posteriormente se atornillan.

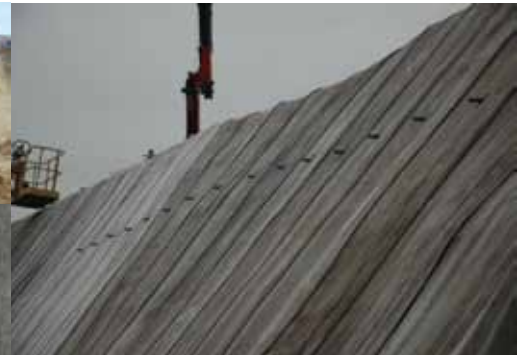
Permite la ejecución de drenes, que aumenten la estabilidad del talud

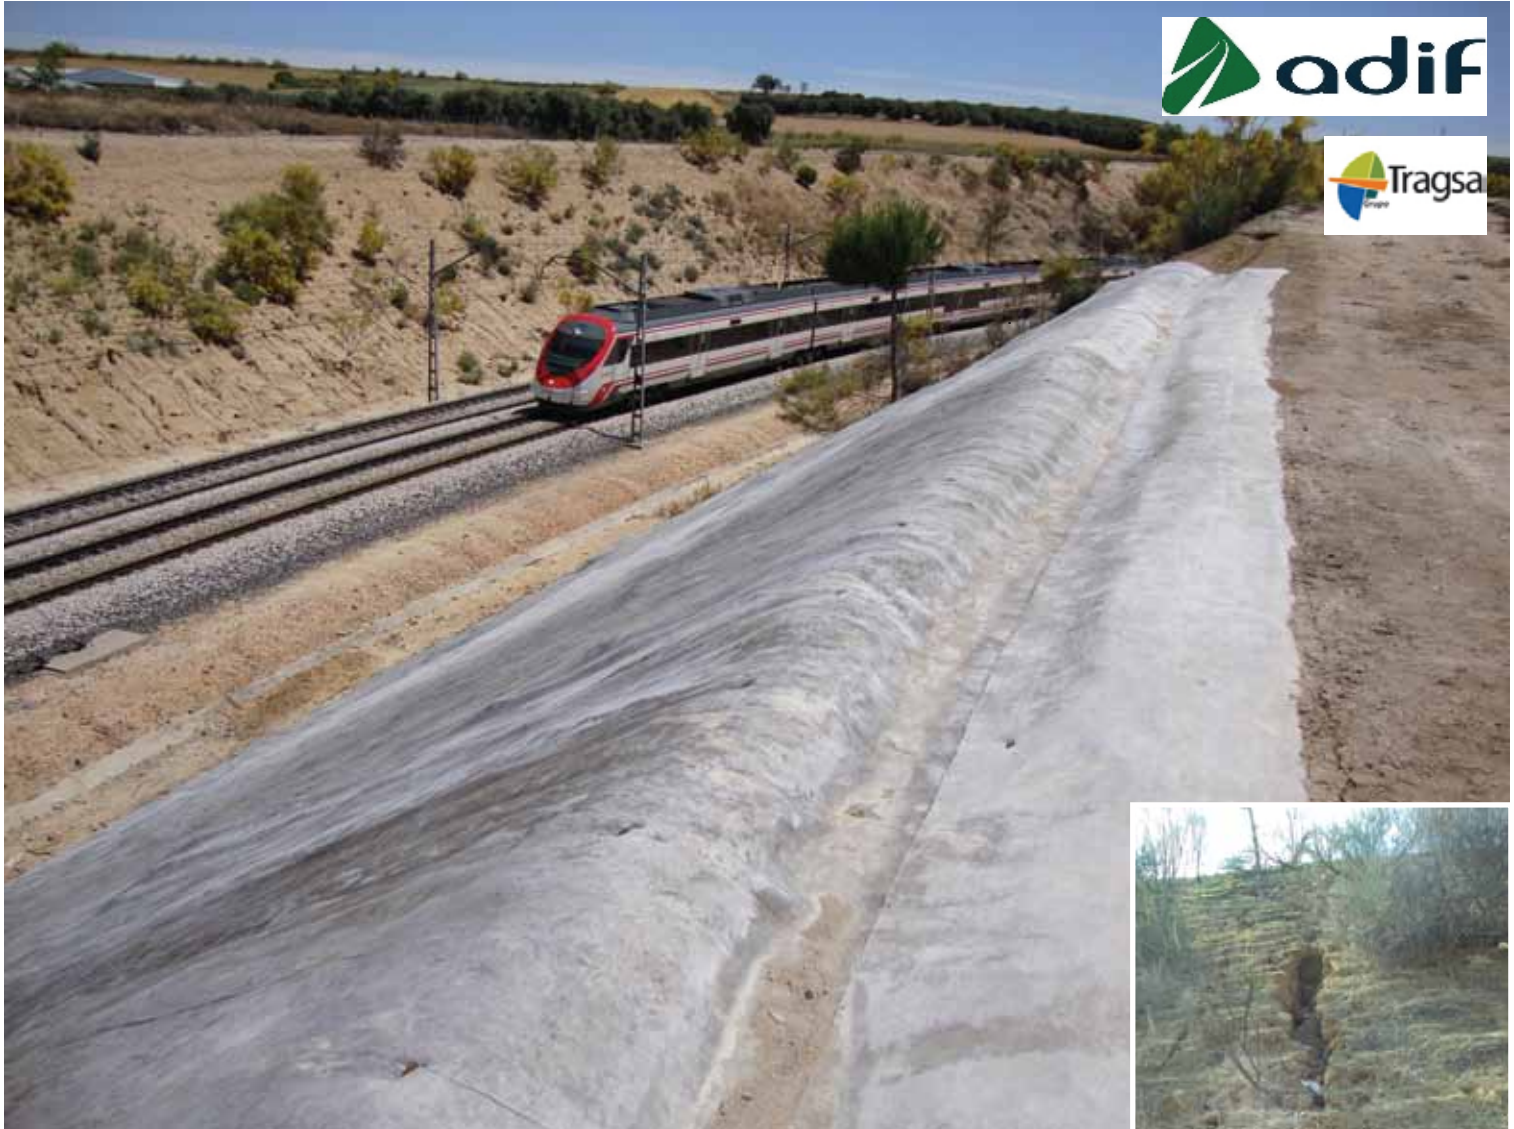
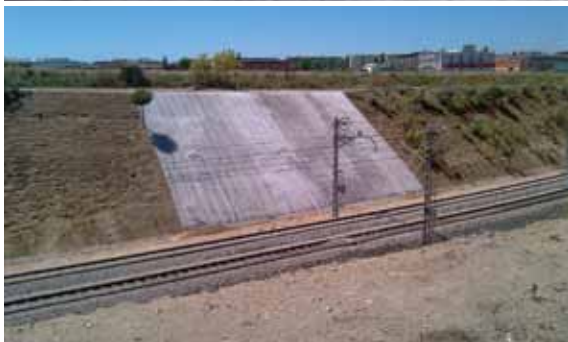
Ejemplo de Demostración de Protección de taludes con CC, Parla (Madrid)

Vista general de la prueba realizada

La prueba se ejecutó en un día, instalando 600 m² de CC5, tendido transversalmente a la vía y fijado al terreno mediante horquillas de acero cada lámina en la cabeza del talud, y a lo largo del mismo dependiendo de la longitud y del terreno. En la parte superior se remató con la protección de una cuneta de guarda.

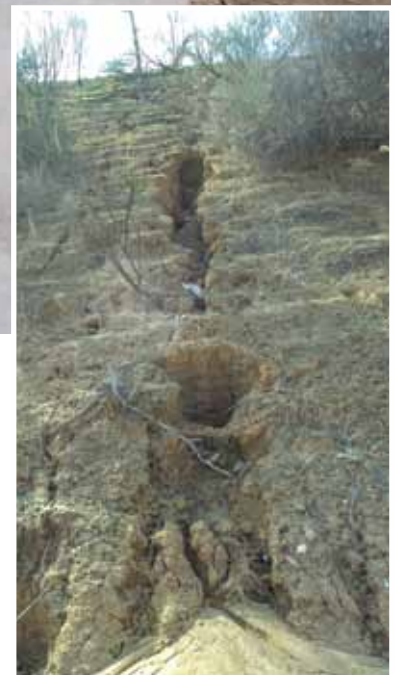
Detalle del estado previo de los taludes

La erosión provocada por las madrigueras de los conejos en las trincheras de los ferrocarriles, es una de las patologías más extendidas en los taludes de suelos, debido a la protección que el ferrocarril les brinda frente a cazadores y otros depredadores. Las madrigueras alcanzan varios metros de profundidad, provocando drenaje para vías de agua del terreno. Estas vías de agua provocan unas erosiones superficiales que a demás de provocar gastos añadidos de mantenimiento, comprometen la funcionalidad de la vía, pudiendo suponer un peligro para los usuarios.
