Rollos pequeños de CC13 y CC8

Aysen, XV region  
Chile

Mendez Soluciones  
& Polytrade

La manta se usó para reparaciones críticas en el plazo en una piscifactoría, revisando un estanque de hormigón deteriorado y fisurado

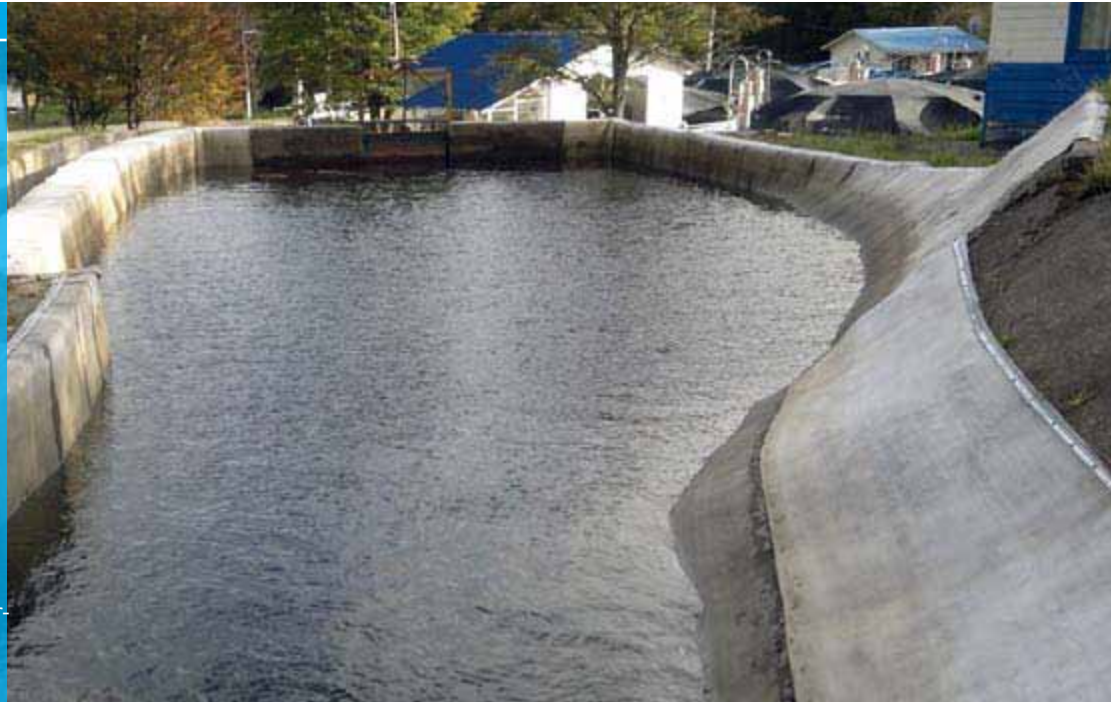
Vista del estanque reacondicionado, relleno al día siguiente a la instalación

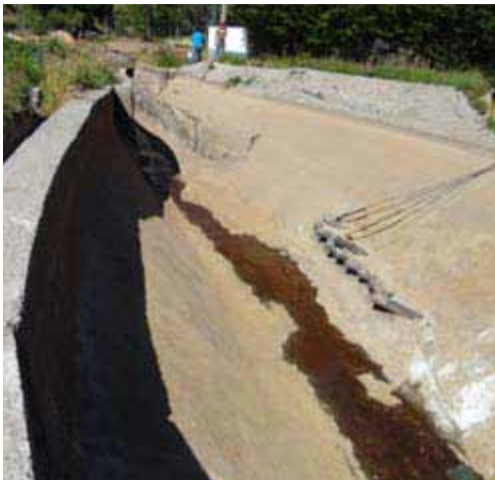
Estanque de hormigón deteriorado

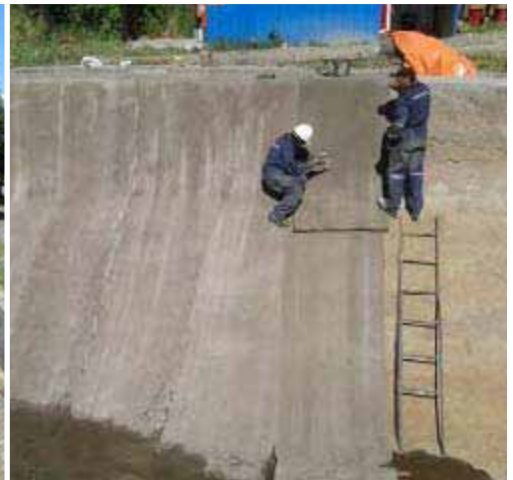
Fijación de la Manta al soporte existente

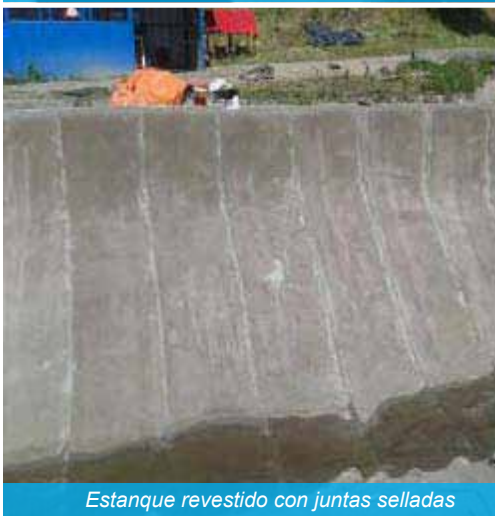
Estanque revestido con juntas selladas

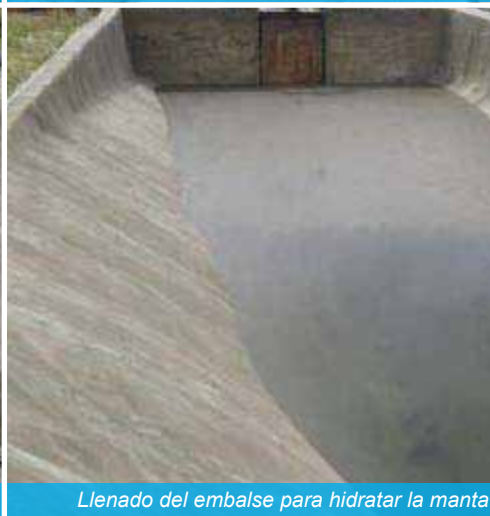
Llenado del embalse para hidratar la manta

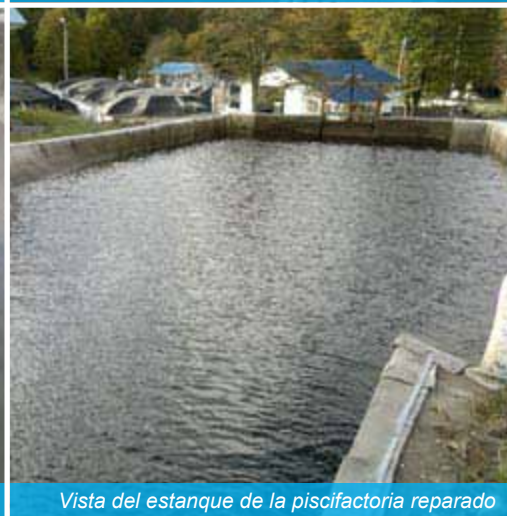
Vista del estanque de la piscifactoría reparado
