Información del proyecto

Rollos pequeños CC8

Andacollo, Chile

Rehabilitación de la superficie de un depósito de aguas ácidas. Una vez completada la instalación, servía como superficie firme y sin armaduras que pudieran dañar la impermeabilización de PEAD. La obra se completó en 8 horas de trabajo con 4 operarios, comparado con los más de 21 que hubiera supuesto rehacerlo. La manta estuvo en contacto con las aguas ácidas durante la obra.

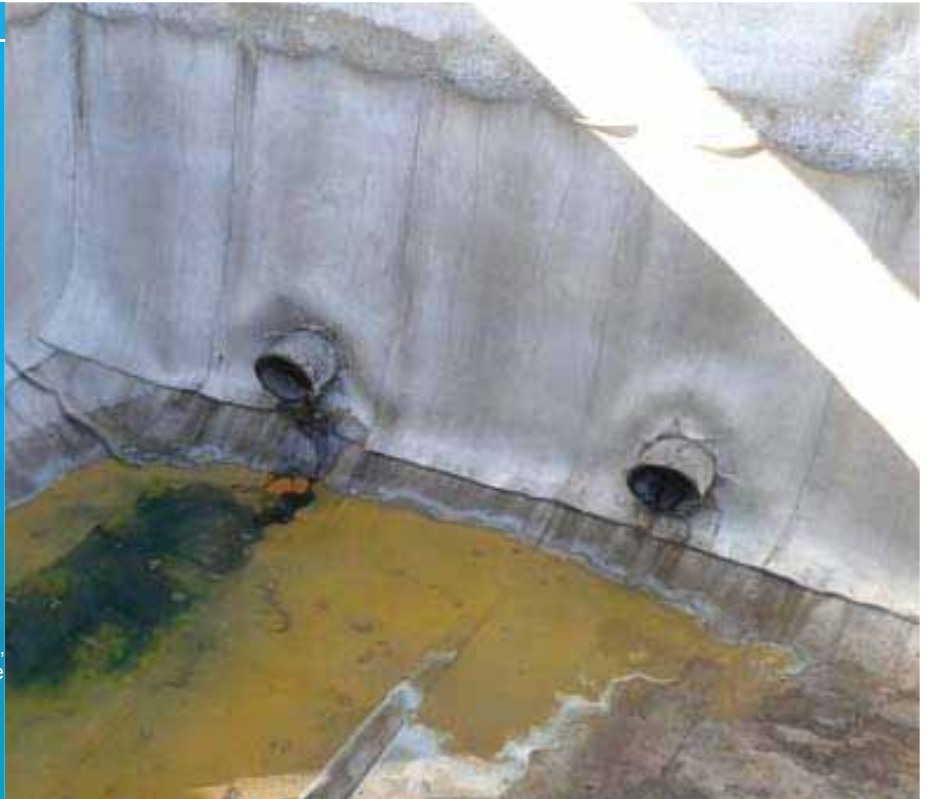
Revestimiento completado después de 9 horas de trabajo

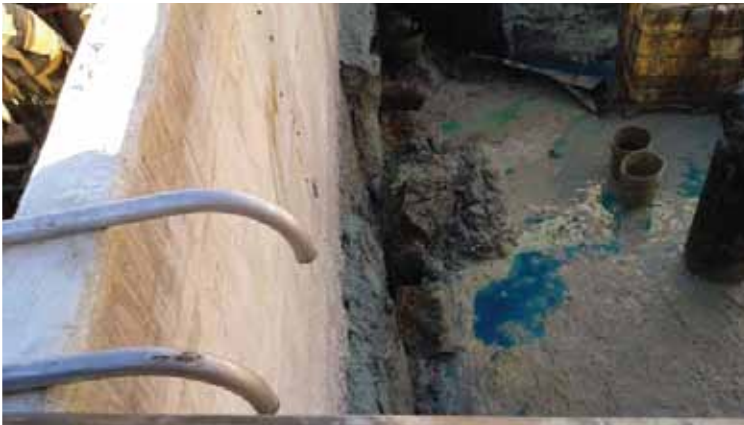
Depósito de aguas ácidas deteriorado por el uso

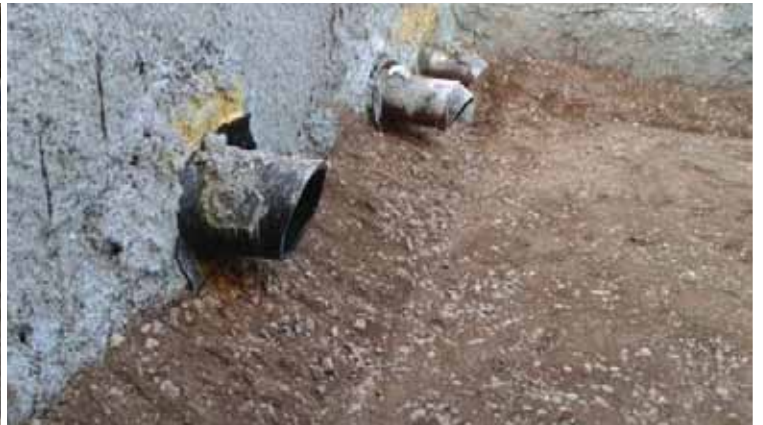
Relleno de la base con zahorra compactada

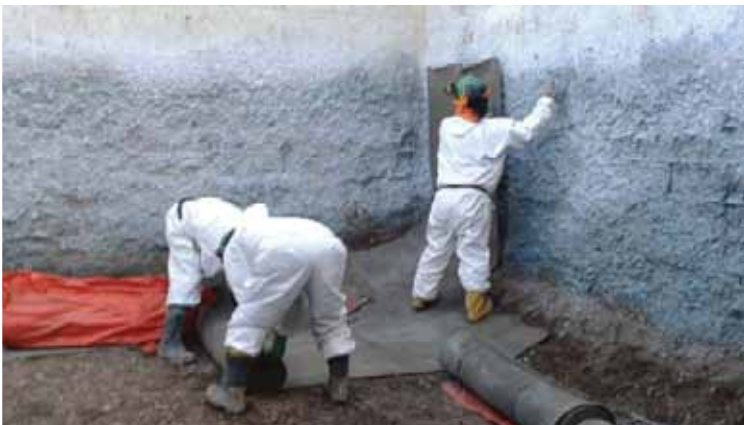
Inicio de los trabajos (16:00)

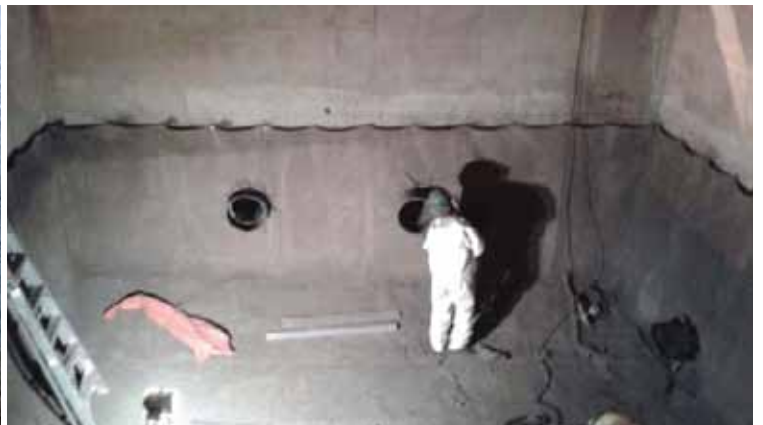
Instalación completada (00:30)
